**PROJETO CADASTRO DA
INFRA-ESTRUTURA
HÍDRICA DO NORDESTE**

SERGIPE

*DIAGNÓSTICO DO MUNICÍPIO DE
SANTA ROSA DE LIMA*

Aracaju
Maio/2002

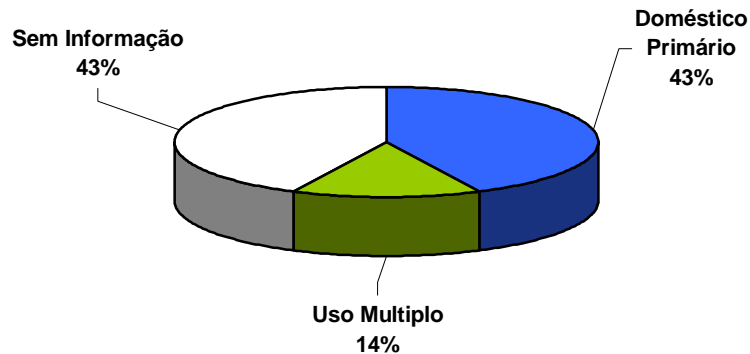
Figura 11 – Finalidade do uso da água

Em relação à finalidade do uso, 43% desta água é destinada ao uso doméstico primário, 14% a uso múltiplo e em 43% dos poços não se obteve essa informação (Figura 11).
