COMPANHIA DE PESQUISA DE RECURSOS MINERAIS
DIRETORIA DE HIDROLOGIA E GESTÃO TERRITORIAL
RESIDÊNCIA ESPECIAL DE TERESINA

PROGRAMA RECURSOS HÍDRICOS
SUBPROGRAMA ÁGUA SUBTERRÂNEA PARA A REGIÃO NORDESTE

RELATÓRIO FINAL
POÇO 4ARM - 06 - MA, POVOADO VILA PLANADA
P.A. CITUSA/VIAMÃO, MUNICÍPIO DE ARAME,
ESTADO DO MARANHÃO

SETEMBRO / 1998

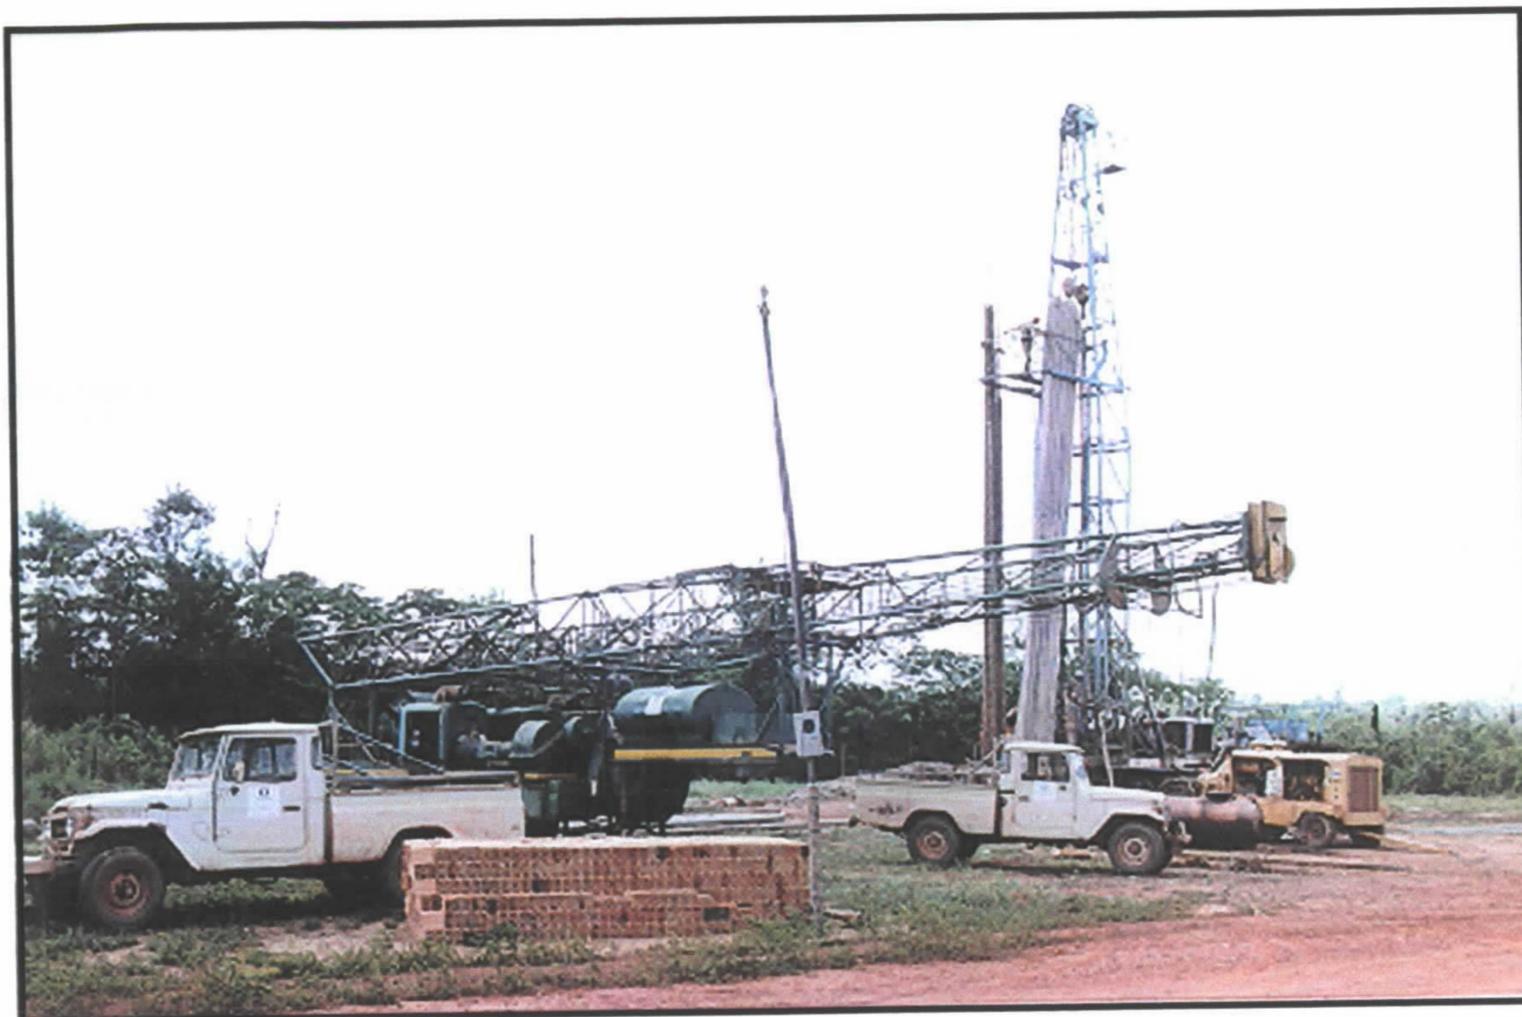
POÇO 4ARM - 06 - MA

BASE DE OPERAÇÕES

SONDA FAILLING 3.000

Para instalação do canteiro de obras do poço 4ARM-06-MA, foi reservada uma área com aproximadamente 400 m², para a instalação da perfuratriz, seus acessórios e para a construção das obras temporárias, tais como:

- ◆ *Base para a sonda;*
- ◆ *Tanques de lama;*
- ◆ *Reservatório para água;*
- ◆ *Valetas de escoamento;*
- ◆ *Pátio para estocagem de cascalho e revestimento;*
- ◆ *Barracão.*

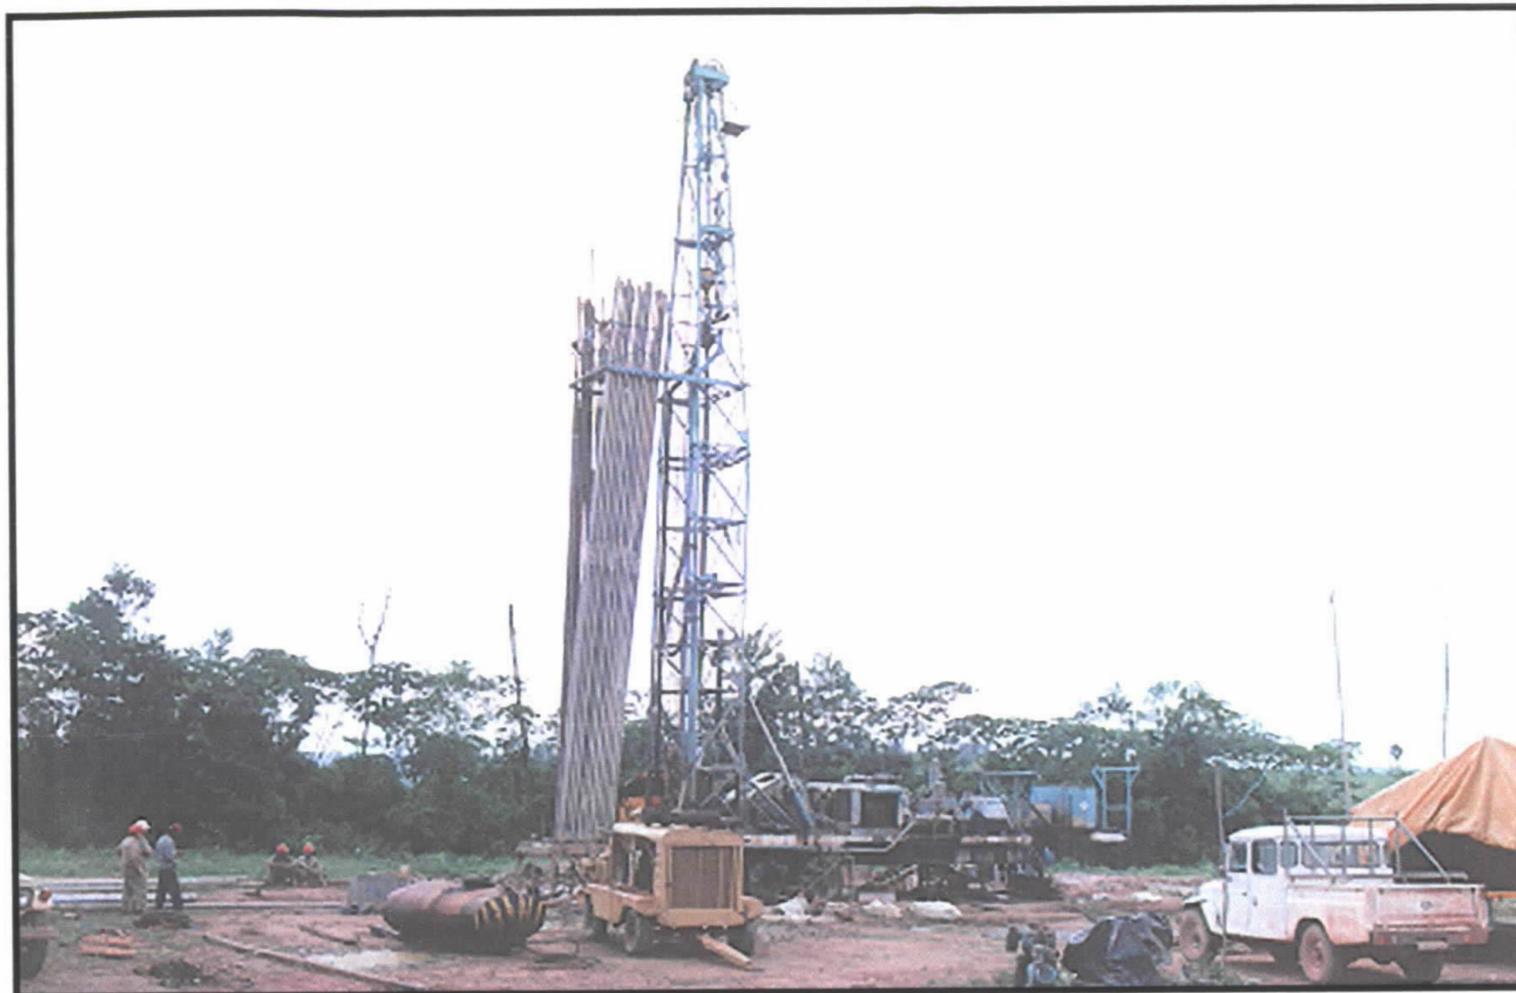
POÇO 4ARM - 06 - MA

OPERAÇÃO DE DESCIDA DO REVESTIMENTO

SONDA FALLING 3.000

A operação de descida da coluna de revestimento obedeceu a cuidados operacionais especiais, tais como: colocação de centralizadores, de modo a evitar deformações na sua verticalidade; soldagem das conexões, objetivando evitar rupturas do material que pudesse comprometer à sua finalidade, ficando as mesmas perfeitamente estanques; e obturação da extremidade inferior da coluna para composição do satélite.

Foram utilizados um total de 546,60 metros de tubos lisos, galvanizados, de 6” e 59,40 metros de filtros galvanizados, de 6”, com abertura de 0,75 mm, ficando a coluna assim distribuída:

-
- ◆ *tubos lisos de 6", de 0,00 a 534,96 metros;*
 - ◆ *filtros de 6", de 534,96 a 594,36 metros;*
 - ◆ *tubos lisos de 6", de 594,36 a 606,00 metros.*

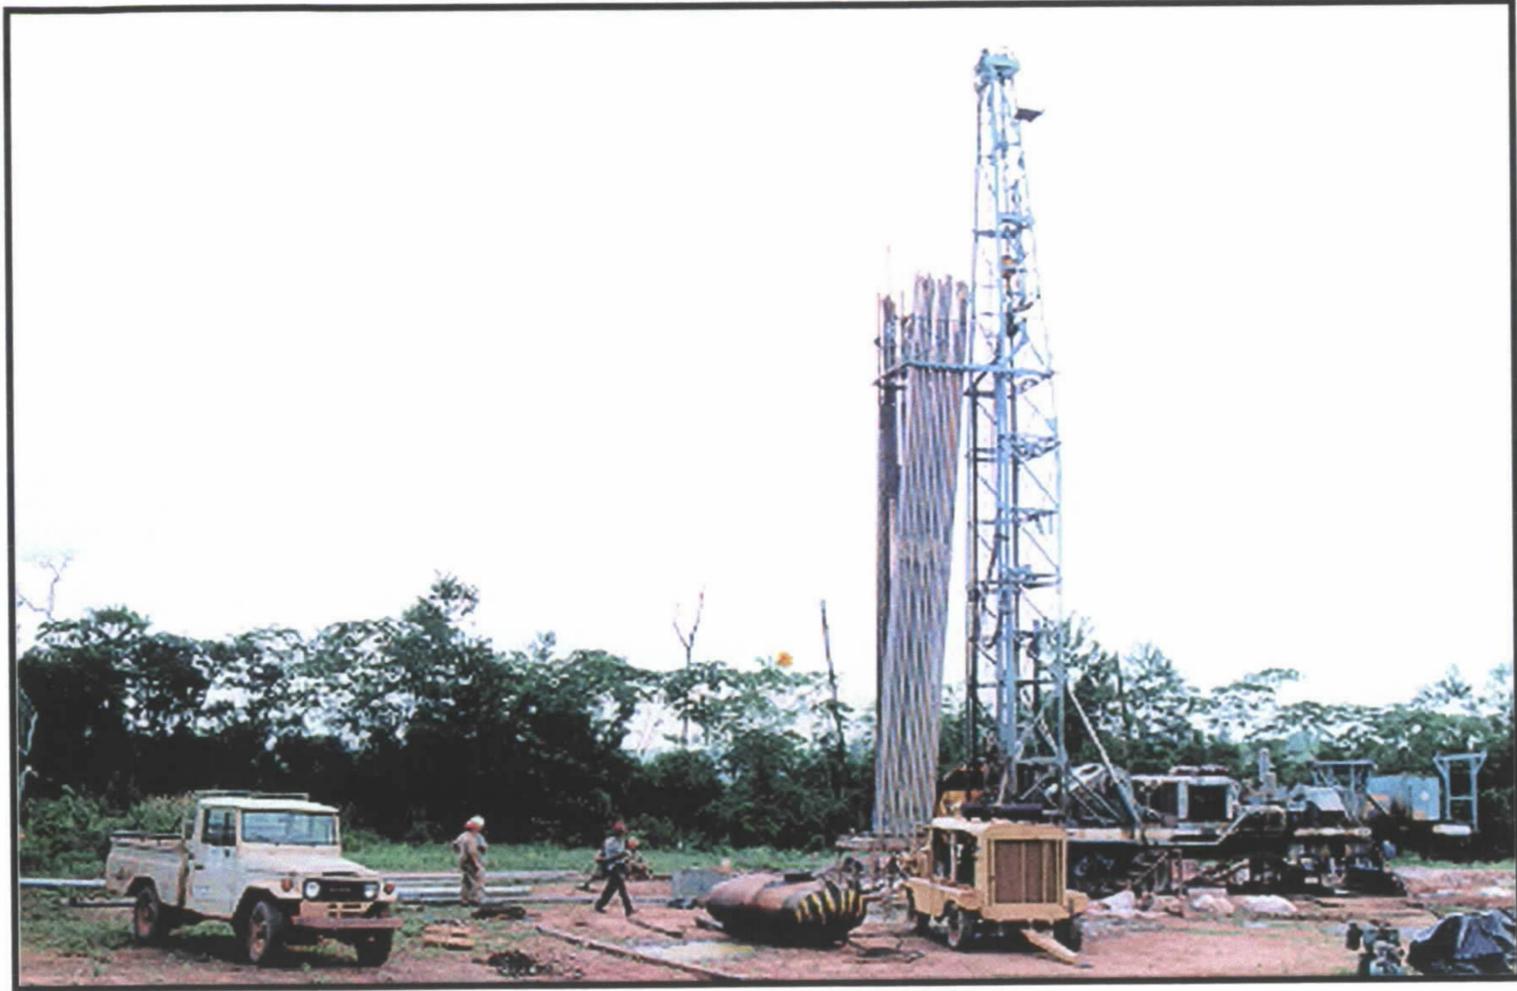
POÇO 4ARM - 06 - MA

DESENVOLVIMENTO COM COMPRESSOR

SONDA FAILLING 3.000

A etapa final do desenvolvimento, consistiu no bombeamento da água do poço, pelo método de “air lift”, com a utilização de um compressor marca Atlas Copco XA-350, sendo finalizada somente quando a água produzida apresentou-se limpa, sem vestígios de areia.

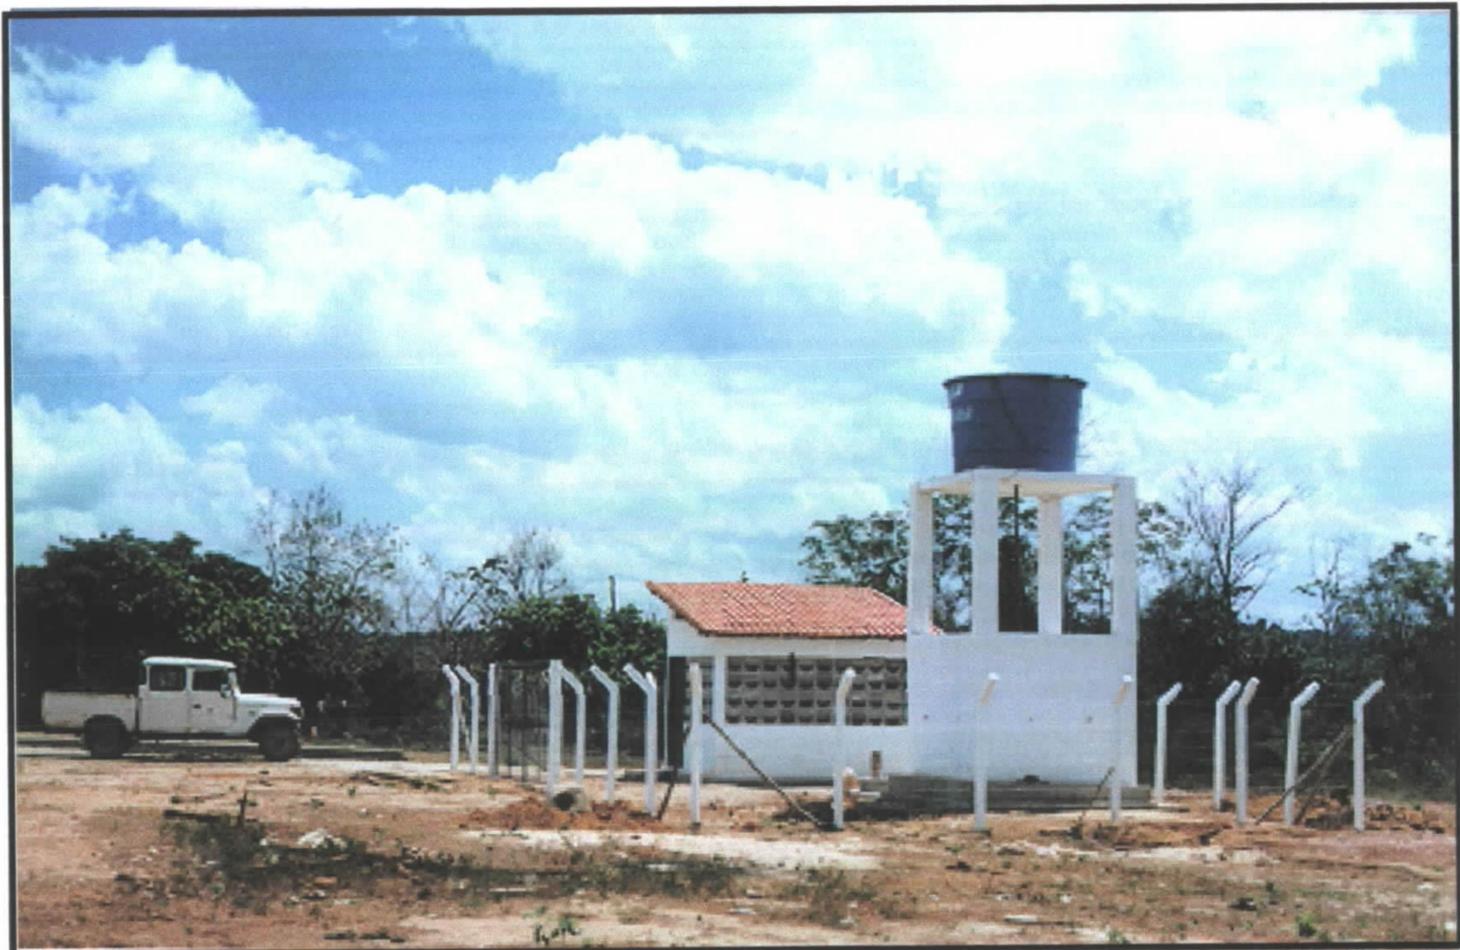
POÇO 4ARM - 06 - MA

OBRAS DE PRODUÇÃO E DISTRIBUIÇÃO

O fornecimento e instalação do equipamento de produção, a construção da casa de bomba, chafariz, caixa d'água e cerca protetora, foram realizados atendendo ao referido convênio.
